中国传统村落 翁丁老寨 为何毁于一把火?

春节期间,一场突如其来大火,让有着“中国最后的原始部落”之称的云南省临沧市沧源佤族自治县翁丁村老寨毁于一旦,约百座佤族传统草木民居被烧为灰烬。

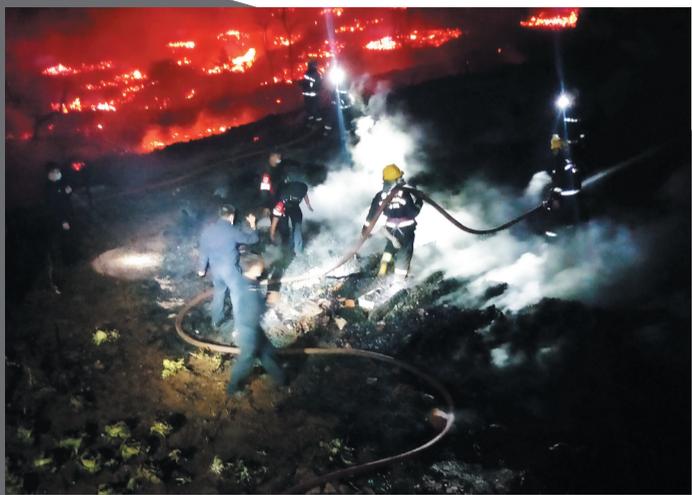
2月14日,消防人员在云南翁丁老寨火灾现场扑救。
新华社发
