悲剧重演 又见体育馆坍塌

刚竣工5年的佳木斯一体育馆坍塌致3人遇难

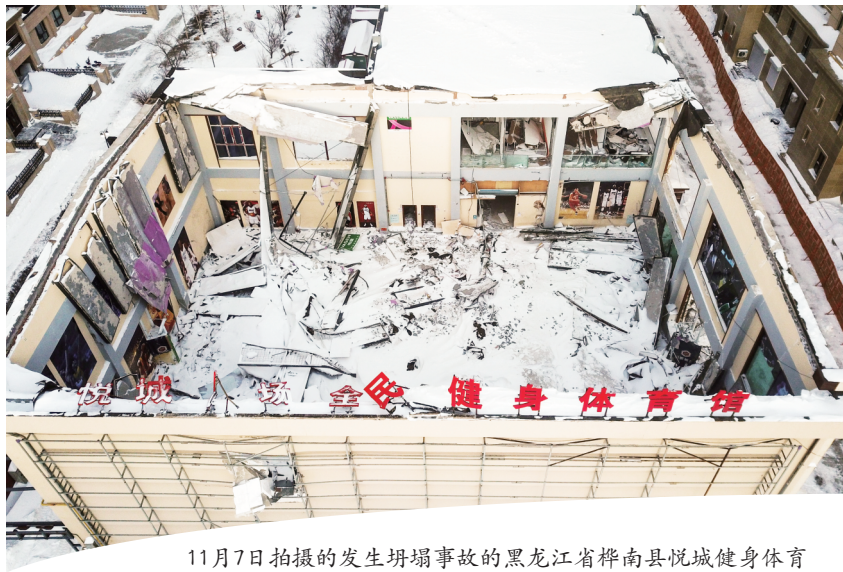
11月7日拍摄的发生坍塌事故的黑龙省桦南县悦城健身体育馆，四面墙体完好，屋顶已经完全塌陷。
