河南两地违规采矿挖砂问题突出

3010米战国赵长城只剩855米

青海一些小水电无序开发:10公里建7座小水电

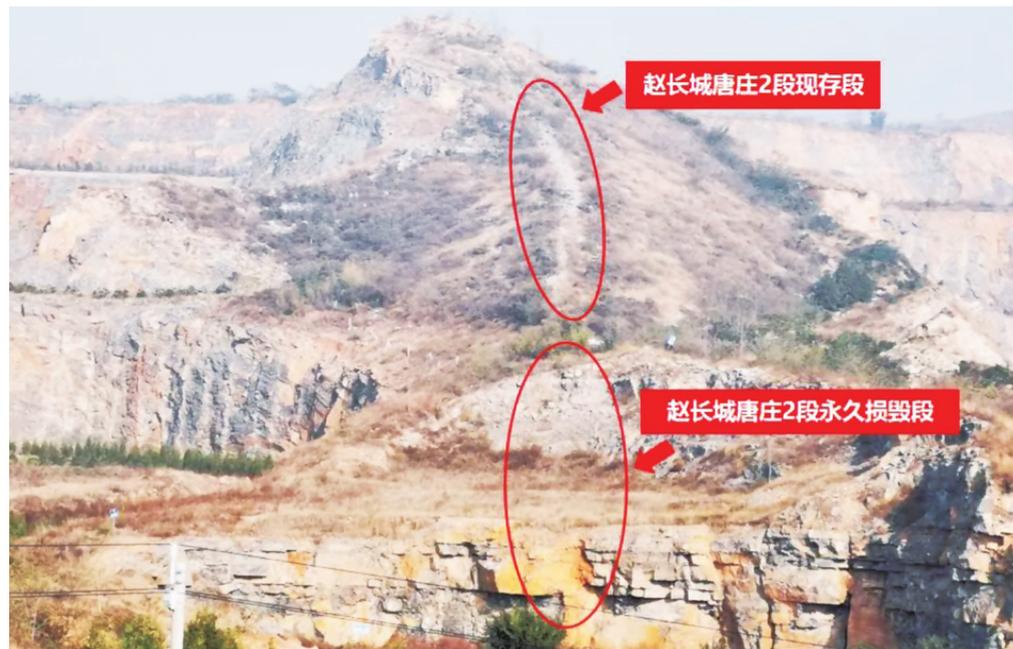
赵长城唐庄2段被采矿破坏。督察组供图

然而,2018年,卫辉市自然资源主管部门为卫辉市天然资源有限公司四车间办理采矿许可证时,未按规定征求文物行政部门意见,将赵长城遗址唐庄2段长达651米的遗址划入采矿范围。该公司在此后的采矿过程中,未能

保证文物保护单位的安全,对450余米赵长城遗址造成了破坏。

记者在现场看到,矿区内的赵长城遗址位于一座小山岗的山脊上,可见长度约200米,山岗周围区域矿石开采作业的痕迹十分清晰。根据这段现存遗址,已难以辨别赵长城的原本走向。
