晨报公益验房正式开启

首站走进张店福园小区和碧桂园翡丽公馆

瓷砖空鼓 电路接错 验出问题真不少

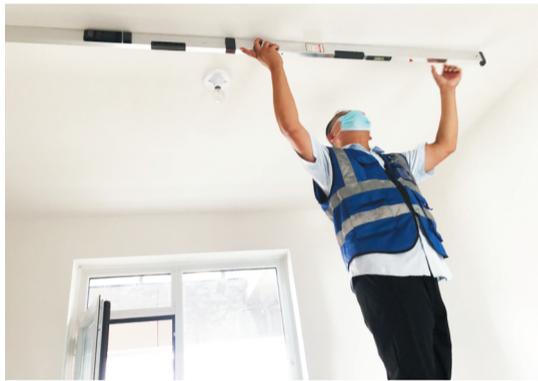
验房师在用两米靠尺测量房顶的平整度。

在三个卧室和卫生间，验房师均测量出多处阴阳角不顺直的情况，偏差最大是主卧门洞右侧阳角，偏差达20毫米，业主和记者用肉眼也明显地看出墙角有倾斜。而验房师在客厅、主卧室的房顶都测出了不平整的问题，尤其是客厅的房顶，用2米靠尺和塞尺测量发现，平整度偏差达15毫米，用肉眼也可以观察到。

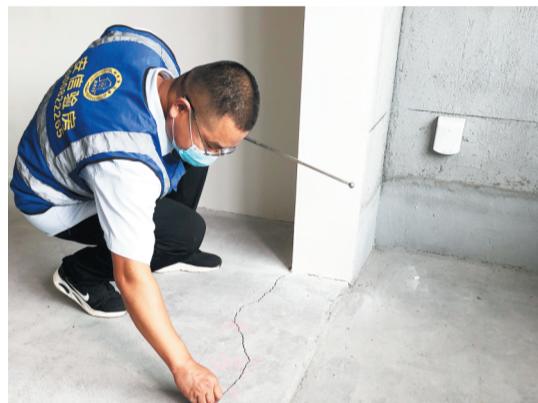
主卧与阳台连接处地面有裂缝。

地面有多处裂缝 大的缝宽超过2毫米

8月21日中午11时许，记者和验房师一进门就发现地上有好几条非常明显的裂缝，裂缝从进门处的餐厅一直延伸到客厅，而客厅与阳台的连接处也有几条粗细不一的裂缝。

检查水泥地面和墙面，一边查验裂缝，一边检查空鼓。除了餐厅客厅地面上存在的多处裂缝外，在主卧室也都发现多处地面裂缝，这些裂缝最宽处甚至达2毫米。“裂缝的形成有多种原因，有可能是抹灰层的水泥砂浆质量有问题，也有可能是楼板的问题，最好做一下泼水试验，看看楼下会不会渗漏水，然后再根据试验情况进行维修。”验房师说，相对于精装房来说，毛坯房的后期维修要方便得多。

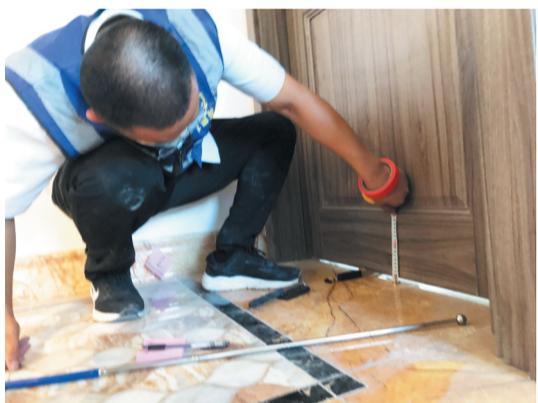
验房师用塞尺和米尺测量主卧门与地面缝隙。

在随后的查验过程中，验房师还发现多处地面小裂缝，阴阳角不顺直以及卧室门下由于地面不平整造成的较大门缝，验房师用塞尺测量显示，主卧门缝误差有15毫米。另外，室内墙面还有多处锈点。

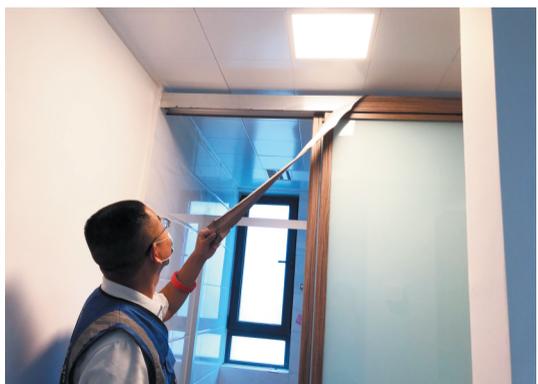
客卫隔断门上的贴皮脱落。

仔细查验后，验房师告诉记者，这处精装房细节方面的问题不少，厨房柜门关闭不严且缺少回弹装置、卫生间镜柜无固定措施、隔断门上的木纹贴面脱落、洗手盆水龙头不牢固、淋浴花洒支架安装不正、太阳能热水器开关处渗漏水、入户门门扇关闭不严等等，建议业主尽快联系开发商、物业公司进行维修。
