晨报公益验房活动持续进行

验房验出新问题

9月18日,晨报公益验房活动再出发,记者与青岛安信宜居验房环保工程有限公司验房师房旭良对位于淄博市周村区的金鼎东柳湾和张店南部城区的盛世泽园两套新房进行查验。
查验发现,空鼓这个问题仍然普遍存在,此外,验房师发现了一些诸如墙壁泛碱、墙面防裂网外露、对面楼座太阳能板反光刺眼等新问题。

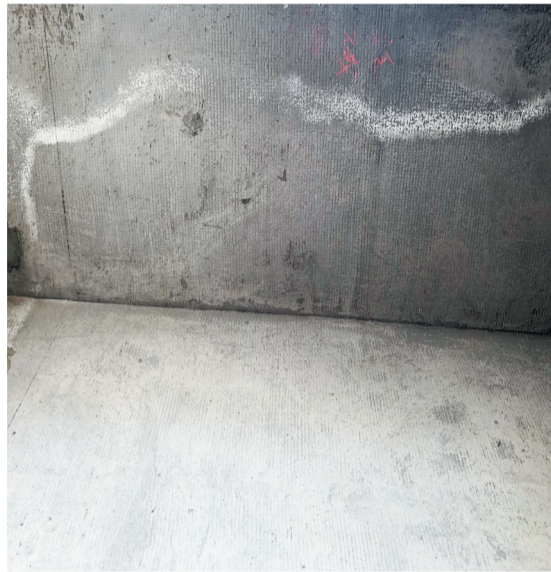
墙面泛碱。

在本次验房过程中,验房师还发现一个新问题——墙面泛碱。“墙根这些白花的痕迹就是泛碱现象,这套房子有多处泛碱,一定要弄清原因,不然会影响后期装修和居住。”在验房师的指引下,记者看到客厅窗户西侧墙壁以及三个卧室的墙根处,均有不同程度的泛碱。

据安信验房师房旭良介绍,泛碱有可能是抹灰层的水泥砂浆质量存在问题。见此状况,业主王女士有些担心。

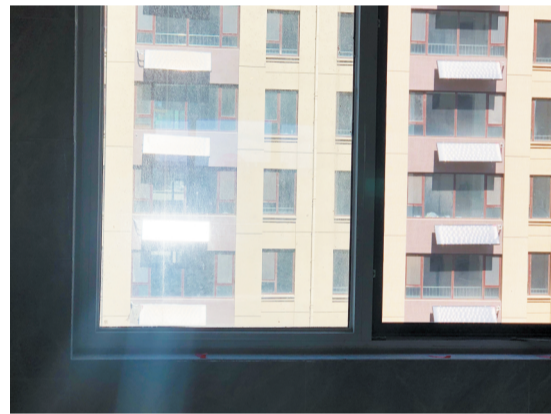
对面楼上的太阳能板反光刺眼。

验房过程中,一行人在客厅从厨房窗户向北看时,被对面楼上太阳能板的反射光刺得睁不开眼睛,变换位置仍然感觉刺眼,这让业主颇为郁闷。“这不就是光污染吗?以后长期生活在这样的强光照射下,得多难受啊!”业主王女士说。

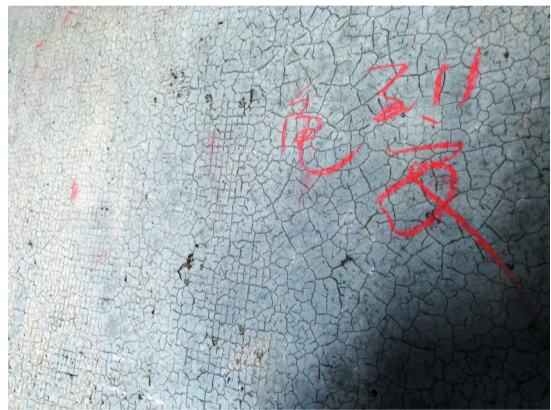
墙面大面积龟裂。

而在盛世泽园这套房子里,验房师发现了大面积的墙面龟裂问题。记者在验房师指点下看到,几乎所有墙面(除贴瓷砖外)都存在龟裂现象,密密麻麻的裂纹有粗有细,随处可见。

验房师说,不要小看了这些细小的裂纹,如果不进行处理,很有可能变得越来越宽、越来越大,最终导致墙皮脱落。

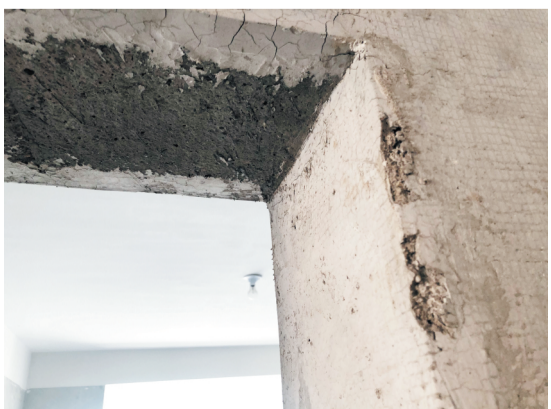
墙面防裂网外露, 墙角破损。

记者看到,在这套房子的墙面上还有网状的东西外露,遍布整个房间,有的还有破损,显得非常毛糙。验房师介绍,网状的东西是墙

壁防裂网,建议业主协调物业或开发商一并维修。
