淄博公安交警

130处事故多发隐患点段群防群治“清零”

隐患排查整治案例

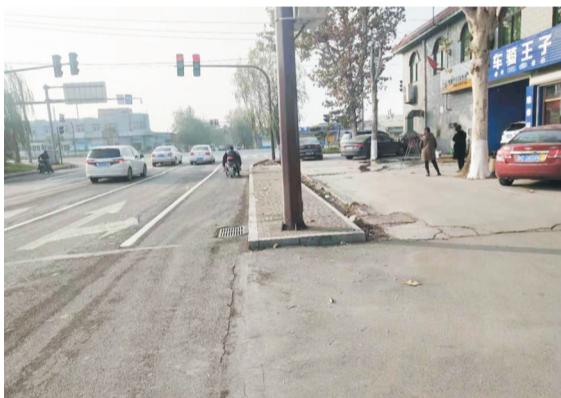
整治前

周村区G309西外环水河中桥北侧
至新建路路段

整治前:水河中桥北侧中央隔离设施开口处,掉头车辆多,开口不够明显;和平路口东路口早晚高峰,存在潮汐现象、流量大;新建路口东西方向未设置专门左转弯车道,信号灯直行左转同时放行,路口流量大,车辆混行严重,易产生交通混乱。

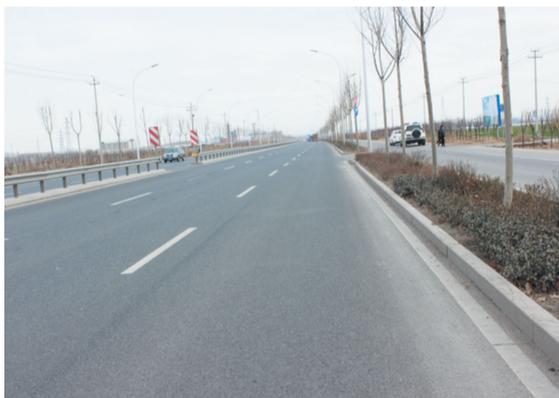
整治前

淄川区天津路董家村路口

整治前:天津路与董家村交界路口,有中央隔离护栏,天津路两侧为农田,来往车辆密集,车速较快,与横穿公路的车辆、行人存在交通冲突,有较大安全隐患。

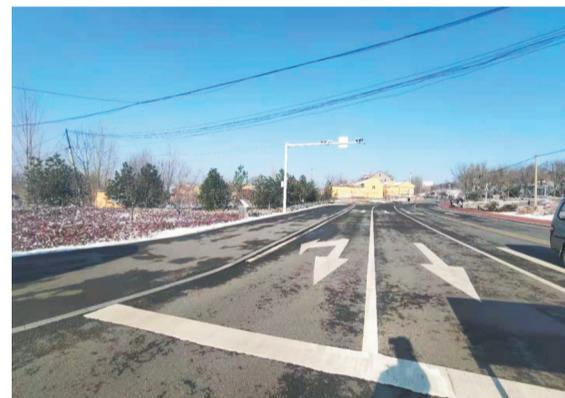
整治前

文昌湖区环湖东路张家庄路口

整治前:路口情况复杂,路边树木遮挡视线,路口标划线不明确。
