# 失控过山车

## 深圳欢乐谷发生过过山车追尾事件 4人住进ICU

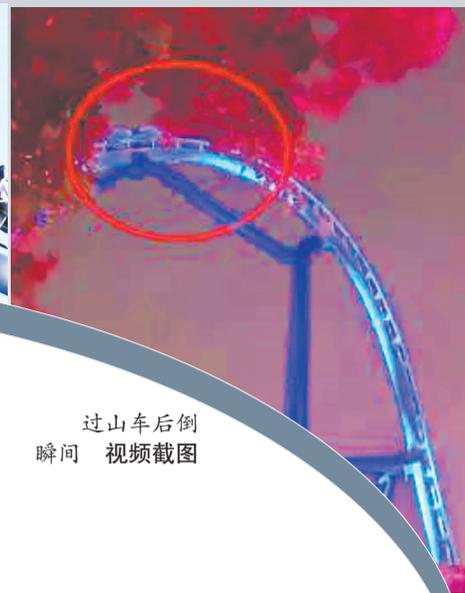
过山车后倒瞬间 视频截图
